Prüfung der Verkerhssicherheit

Gutachten: Baumaufnahme, -kontrolle , Pflegekonzept

Objekt: Gemeinde Groß-Wittensee, B-Plan Nr. 14

- 11 Großbäume

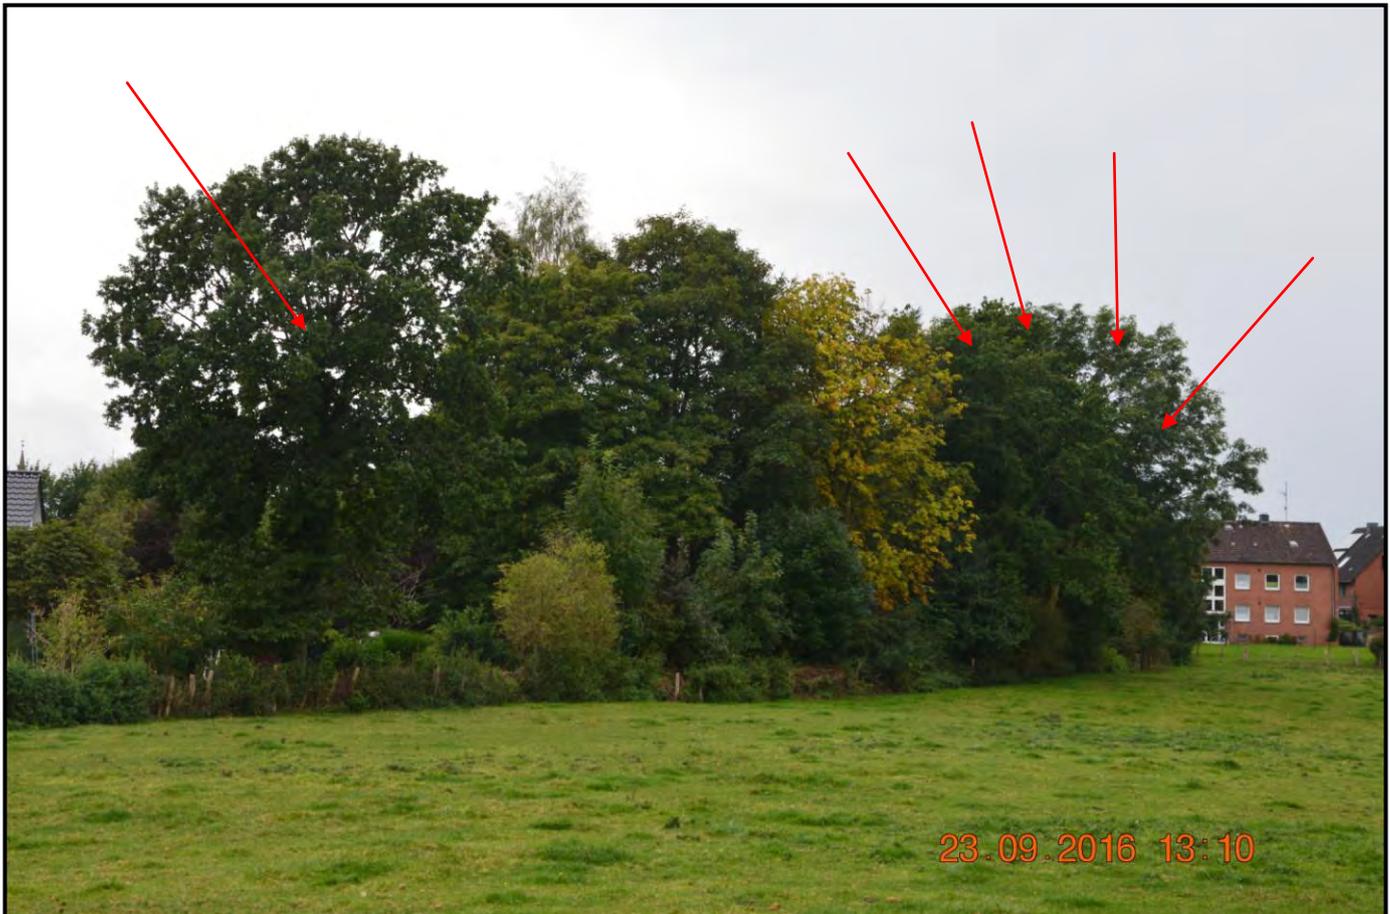
Bild-Nr. 1: Knick 1 mit Eichen Nr.3-5, Doppel-Esche Nr.6, Eiche Nr.7

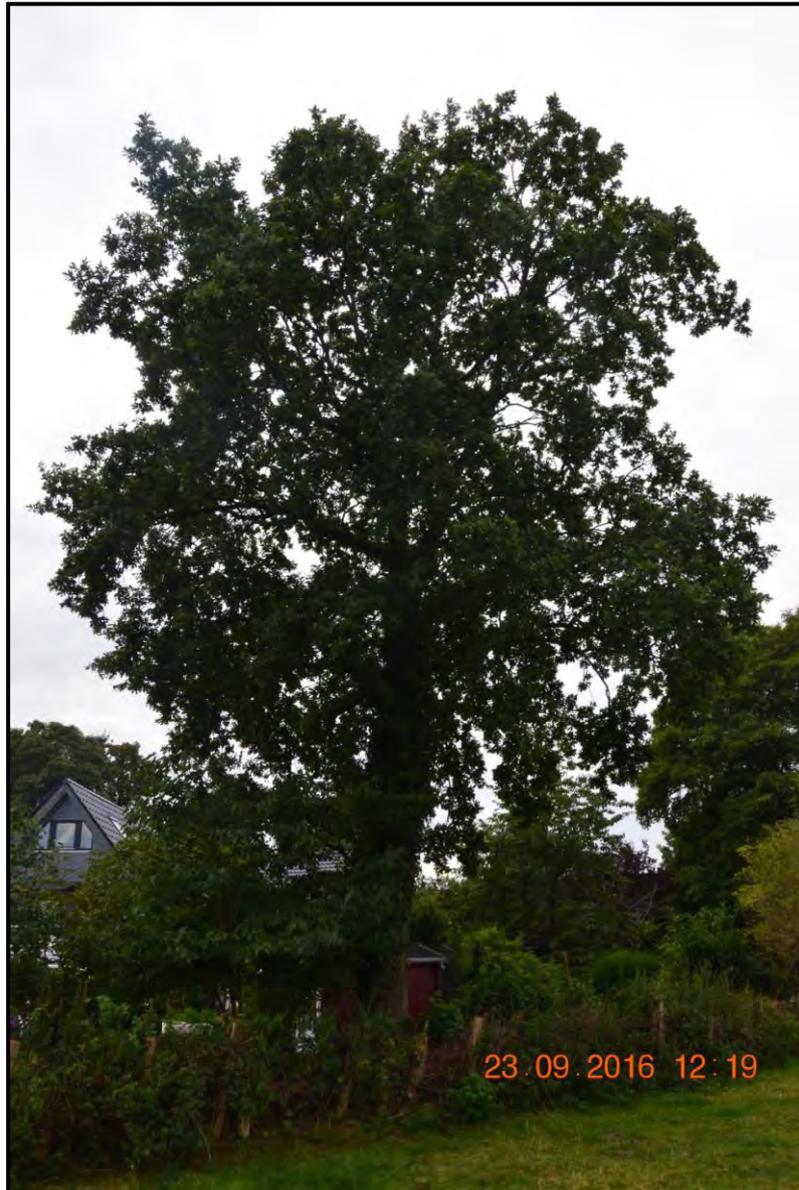
Bild-Nr. 2: BR. SW; Knick 1 mit Eiche Nr.3

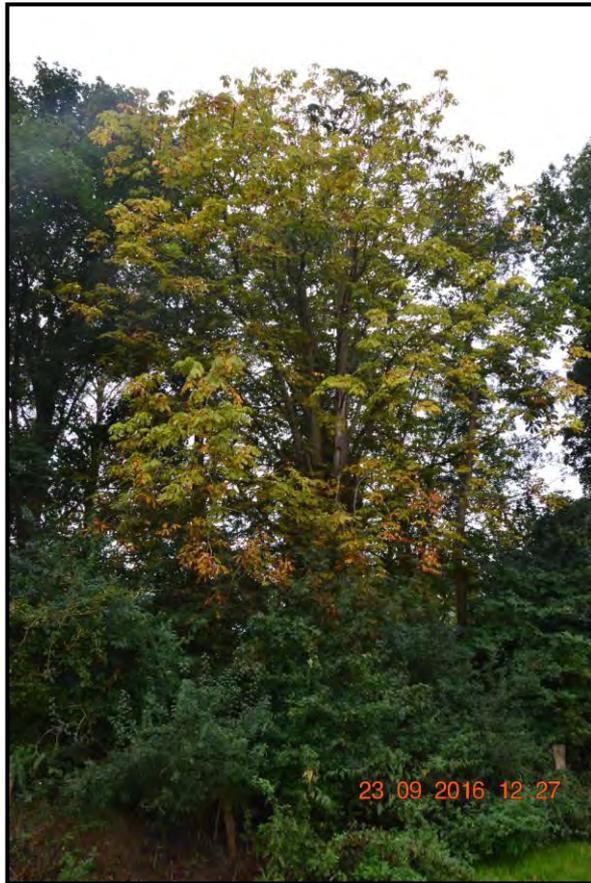
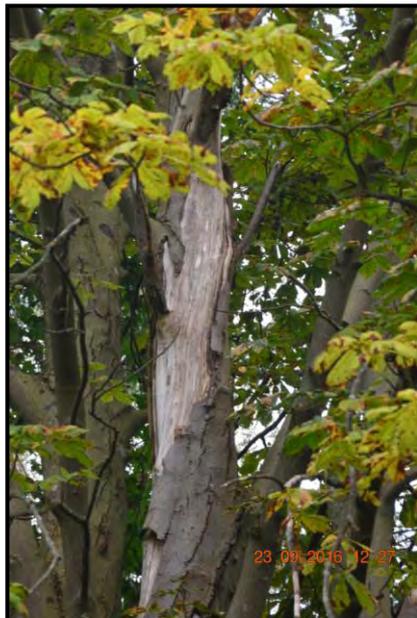
Bild-Nr. 3 und 4: BR. SW; Stark bruchgefährdete alte Kastanie
(ohne Erfassung da vermutlich außerhalb des betr. B-planes)

- Abschnittweises Abtragen unter Schonung der benachbarten Bäume und Anlagen
- Benachbarte alte Kastanie (verm. außerhalb d. Erhebungsgebietes) zwischen Baum Nr. **3** und **4**

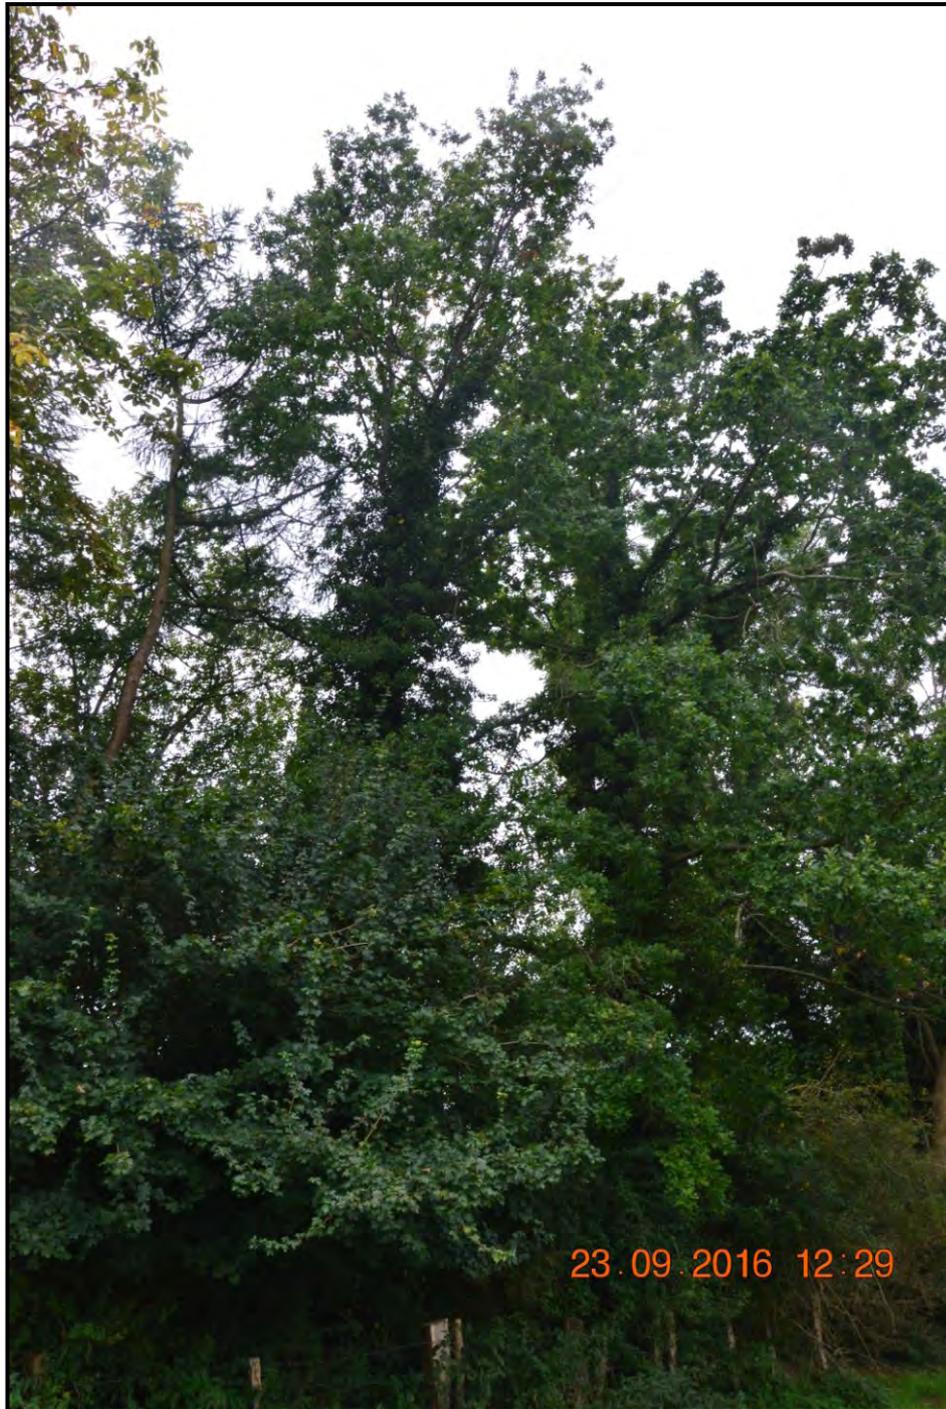
Bild-Nr. 5: BR. SW; Knick 1 mit Eiche Nr.4

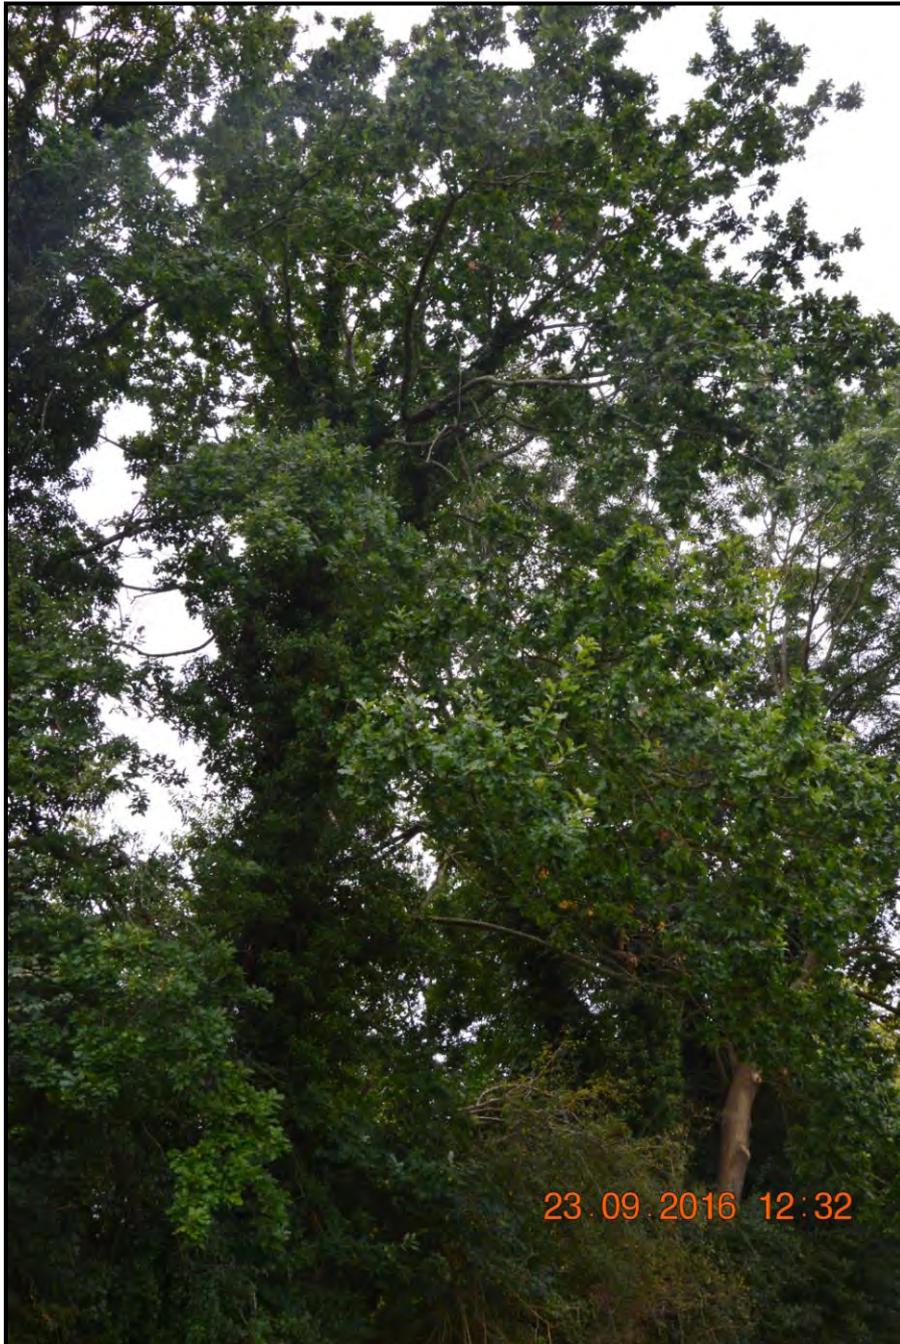
Bild-Nr. 6: BR. SW; Knick 1 mit Eiche Nr.5

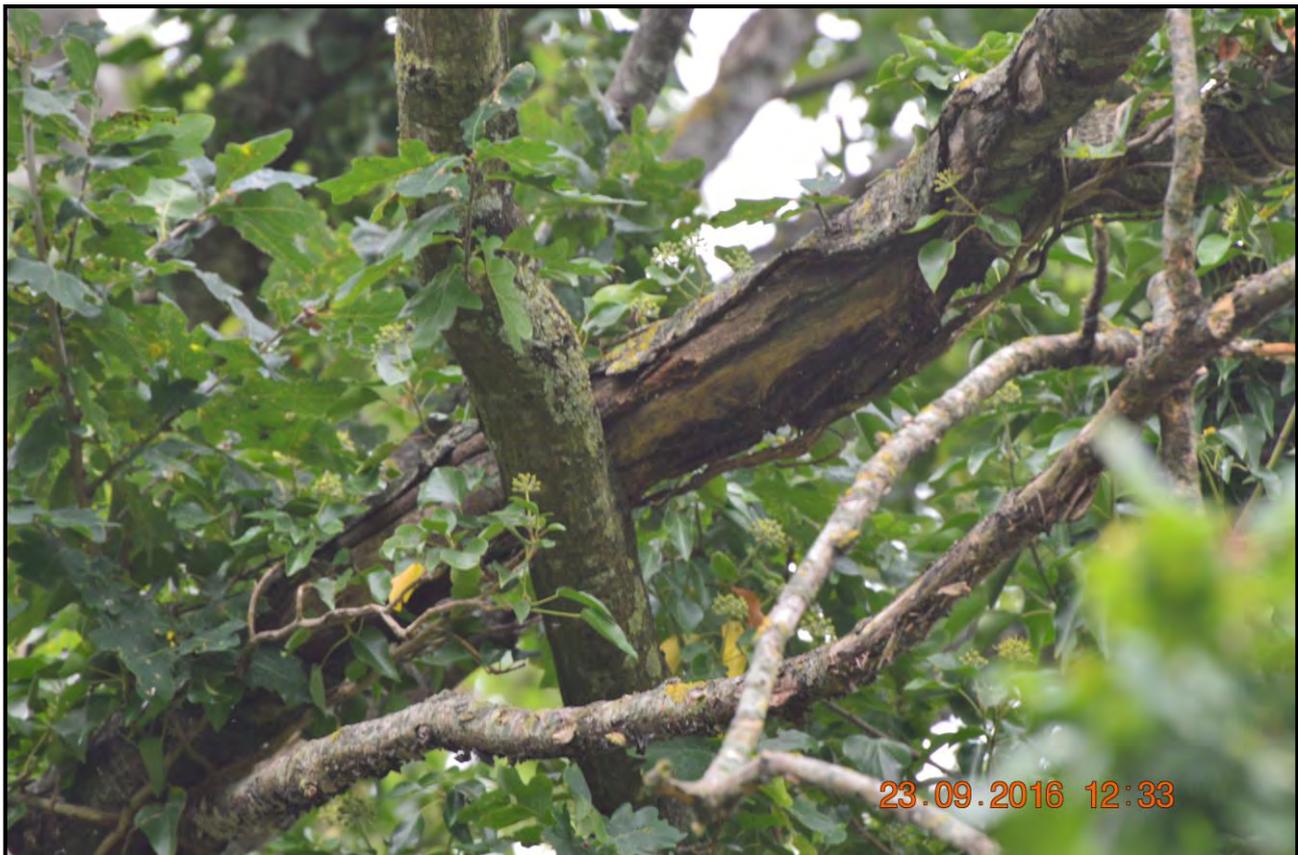
Bild-Nr. 7: Knick 1 mit Eiche Nr.5, hier: bruchgefährdete Scheueräste

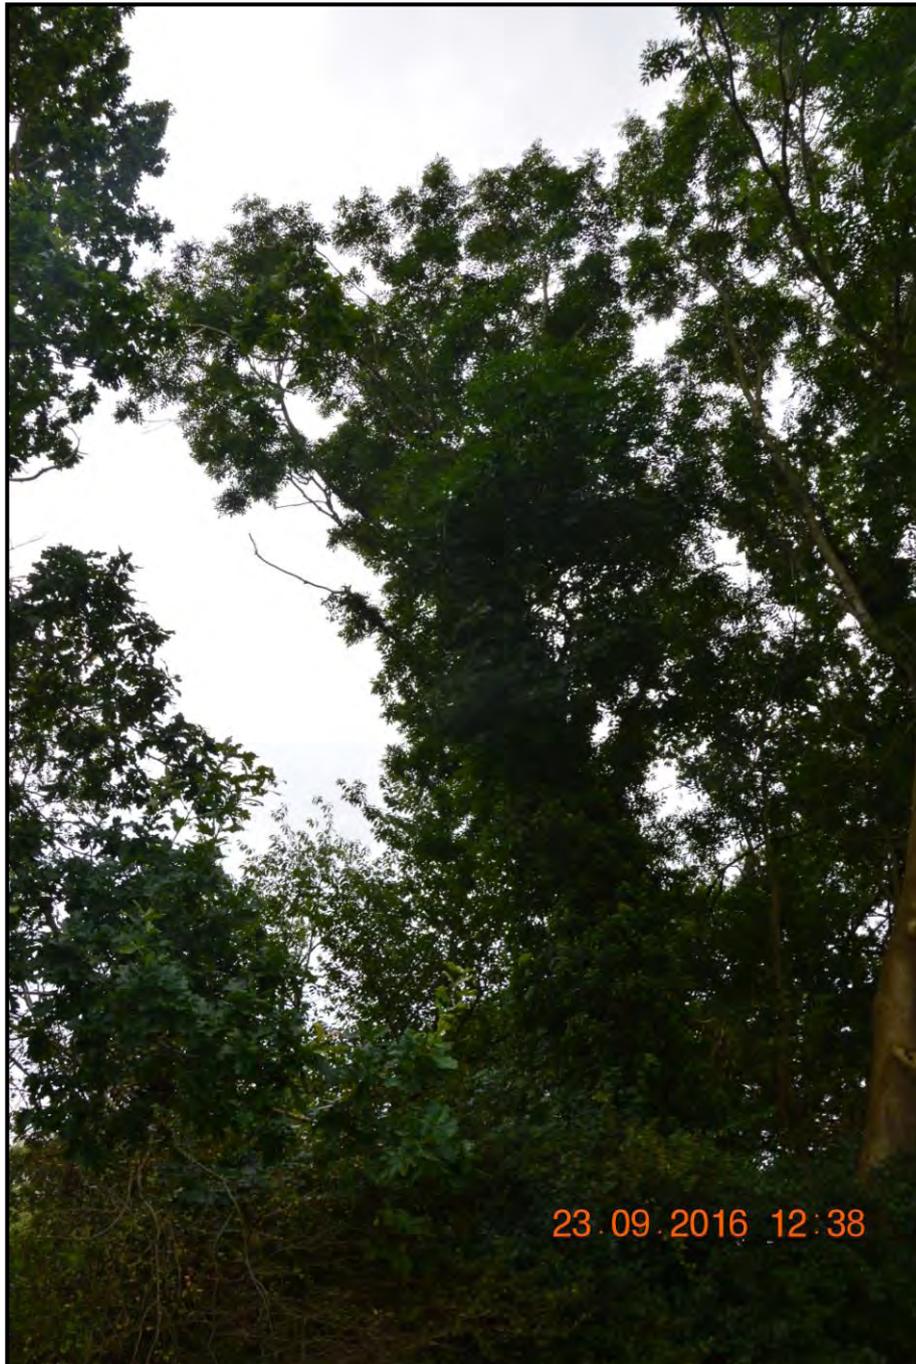
Bild-Nr. 8: Knick 1 mit Doppel-Esche Nr.6

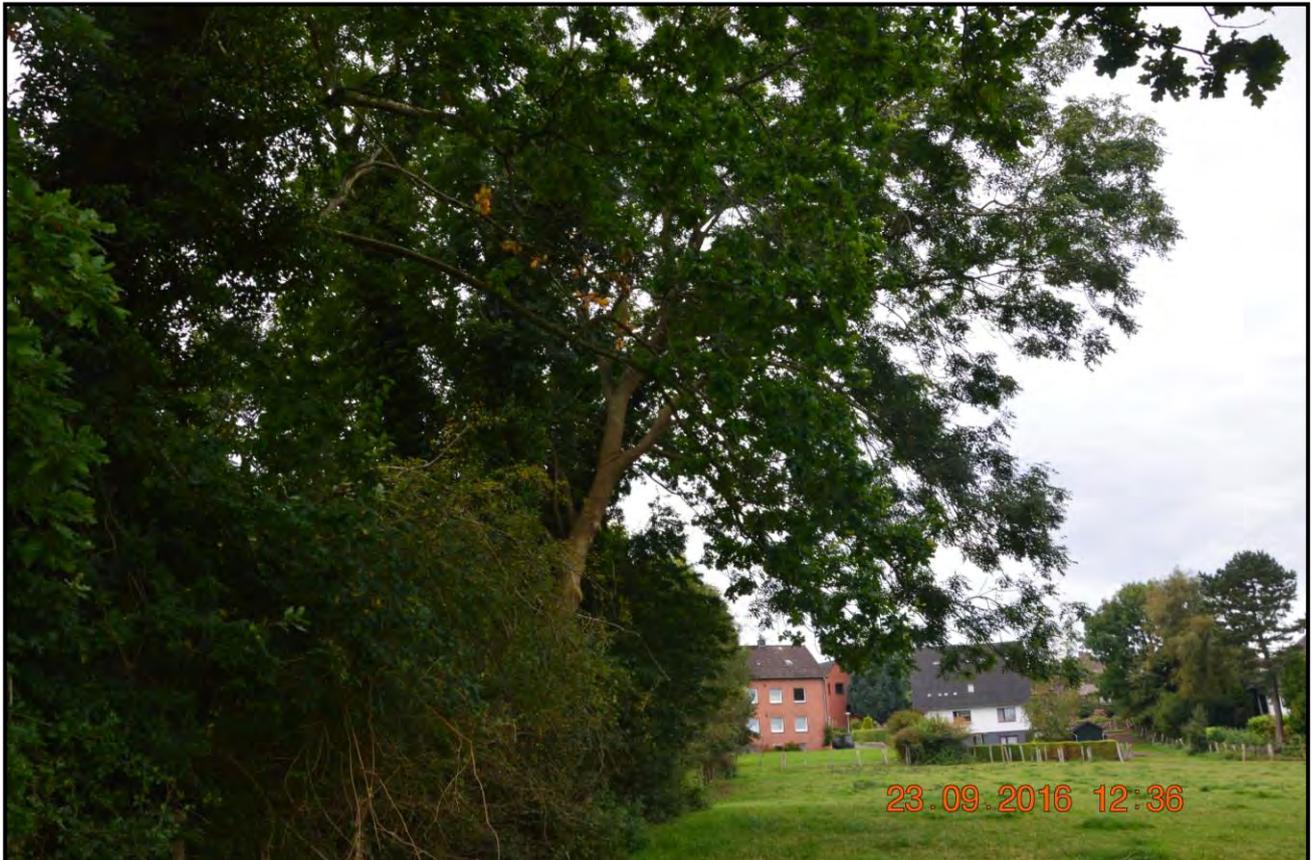
Bild-Nr. 9: Knick 1 mit Doppel-Esche Nr.6, hier: überlange bruchgefährdete Äste

- Die 11 Großbäume weisen überwiegend eine gute Vitalität mit geringem Totholzanteil auf.
Einige sog. „Schäden“ bzw. „Fehler“ in Bezug auf die Verkehrssicherheit bzw. Vitalität wie z.B. bruchgefährdete Druckzwiesel , Starker Efeubewuchs oder Totholz, auf Grund von intraspezifischem Lichtmangel, sind durch „normale“ Kronenpflegearbeiten zu beheben.
- Alte Eschen und Eichen weisen wie bei Baum Nr. **6 und 10** überlange potenziell bruchgefährdete Äste auf (sog. „Sommerbruch“) [27, 28].

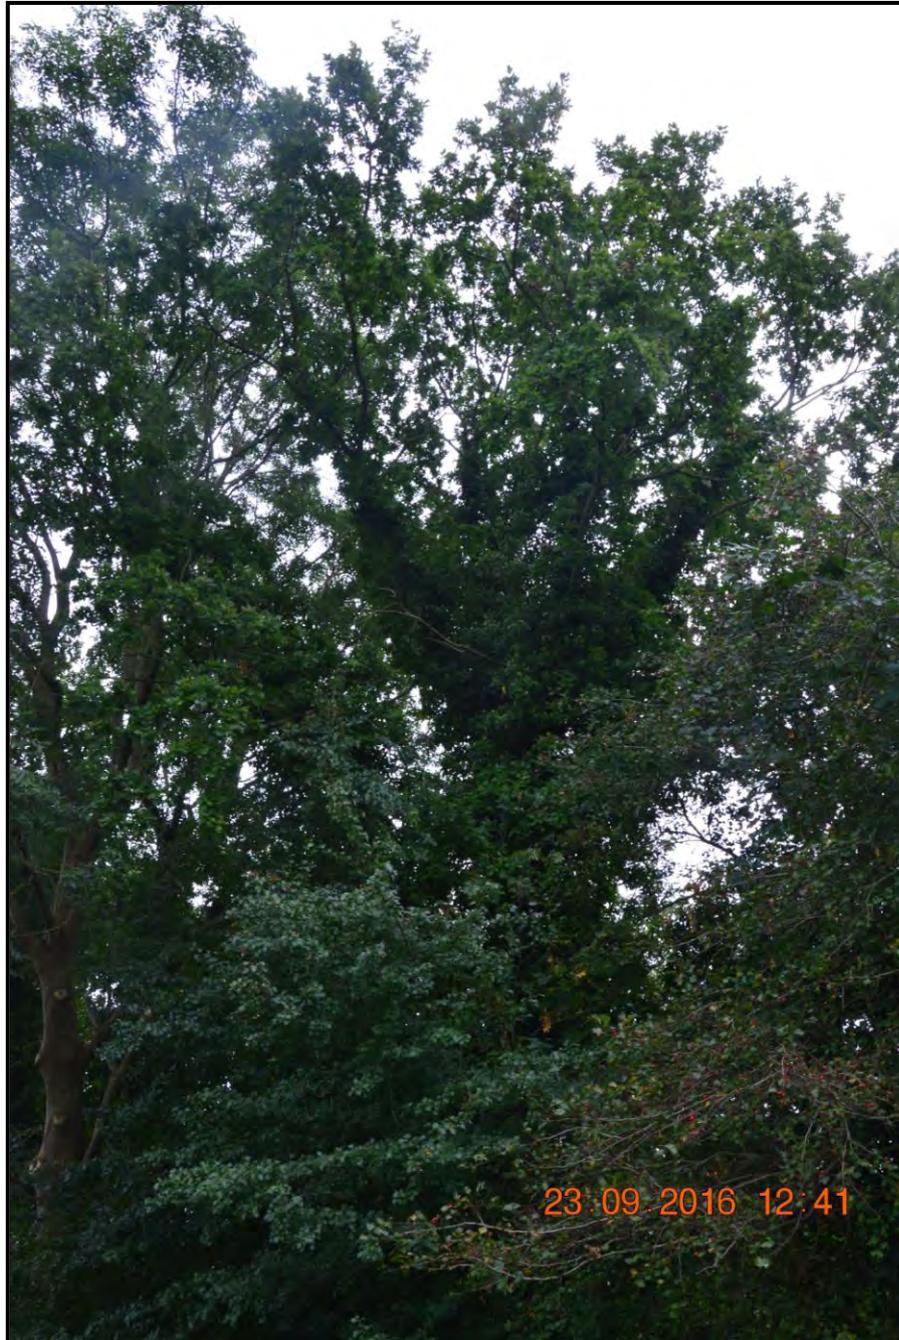
Bild-Nr. 10: BR. S; Knick 1 mit Eiche Nr.7 hier: starker Efeubewuchs

- An einigen Bäumen bedeckt **Efeu** den Stamm. Soweit der Efeu sich nur auf diesen Bereich beschränkt liegt keine Vitalitätseinbuße für die betr. Bäume vor. Bei einigen Eichen reicht der Efeu jedoch bis in die Stark- und Grobäste und sorgt dafür, dass die Feinstastbildung und Knospenausbildung unterdrückt wird. In diesen Fällen werden die betr. Lichtbaumarten wie Esche und Eiche massiv durch den Efeu geschädigt.

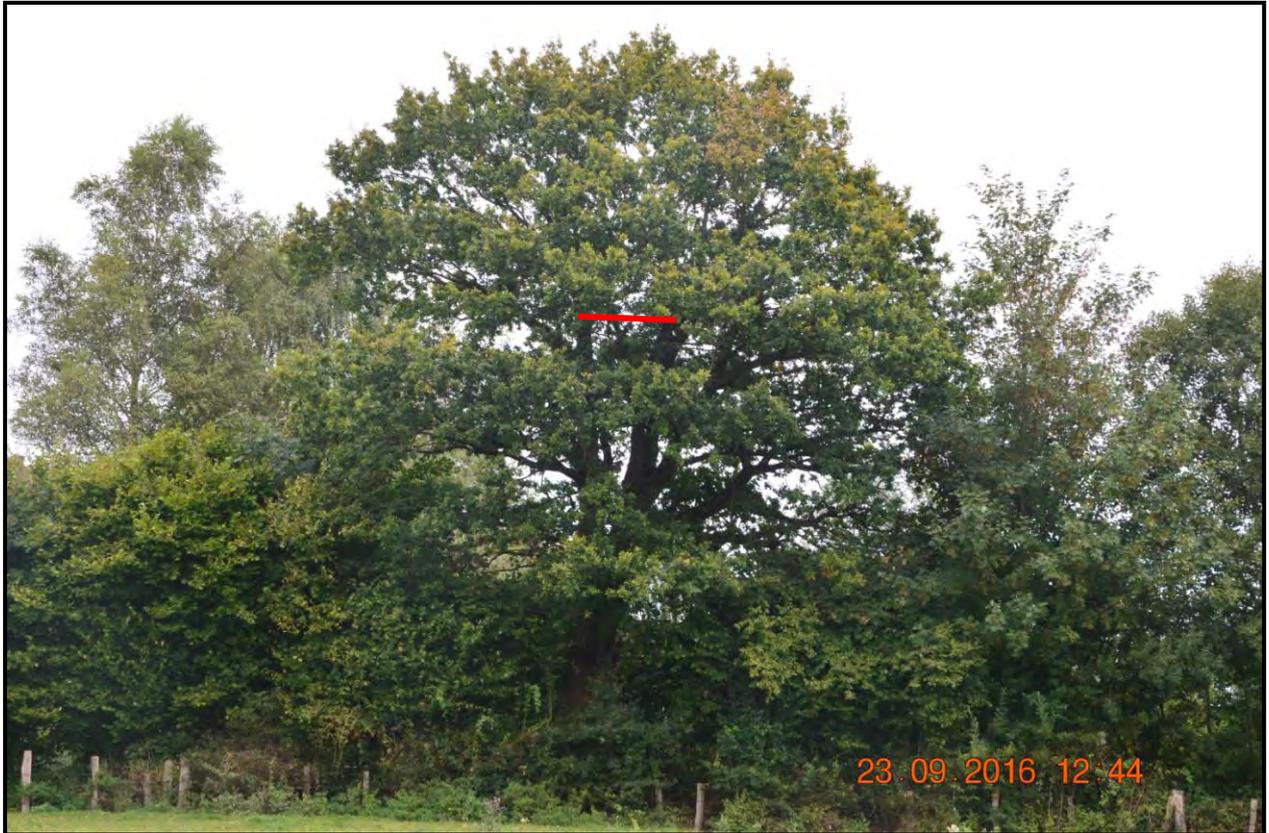
Bild-Nr. 11: BR. NW; Knick 2 mit Eiche Nr.9, hier:bruchgefährdeter Druckzwiesel
(Einbau einer Kronensicherung, s. **roter Strich**)

- Eine Eiche (Baum-Nr. 9) weist einen **instabilen Druckwiesel** sowie durch intraspezifischen Schattendruck verursachten **geringen Totholzanteil** auf.

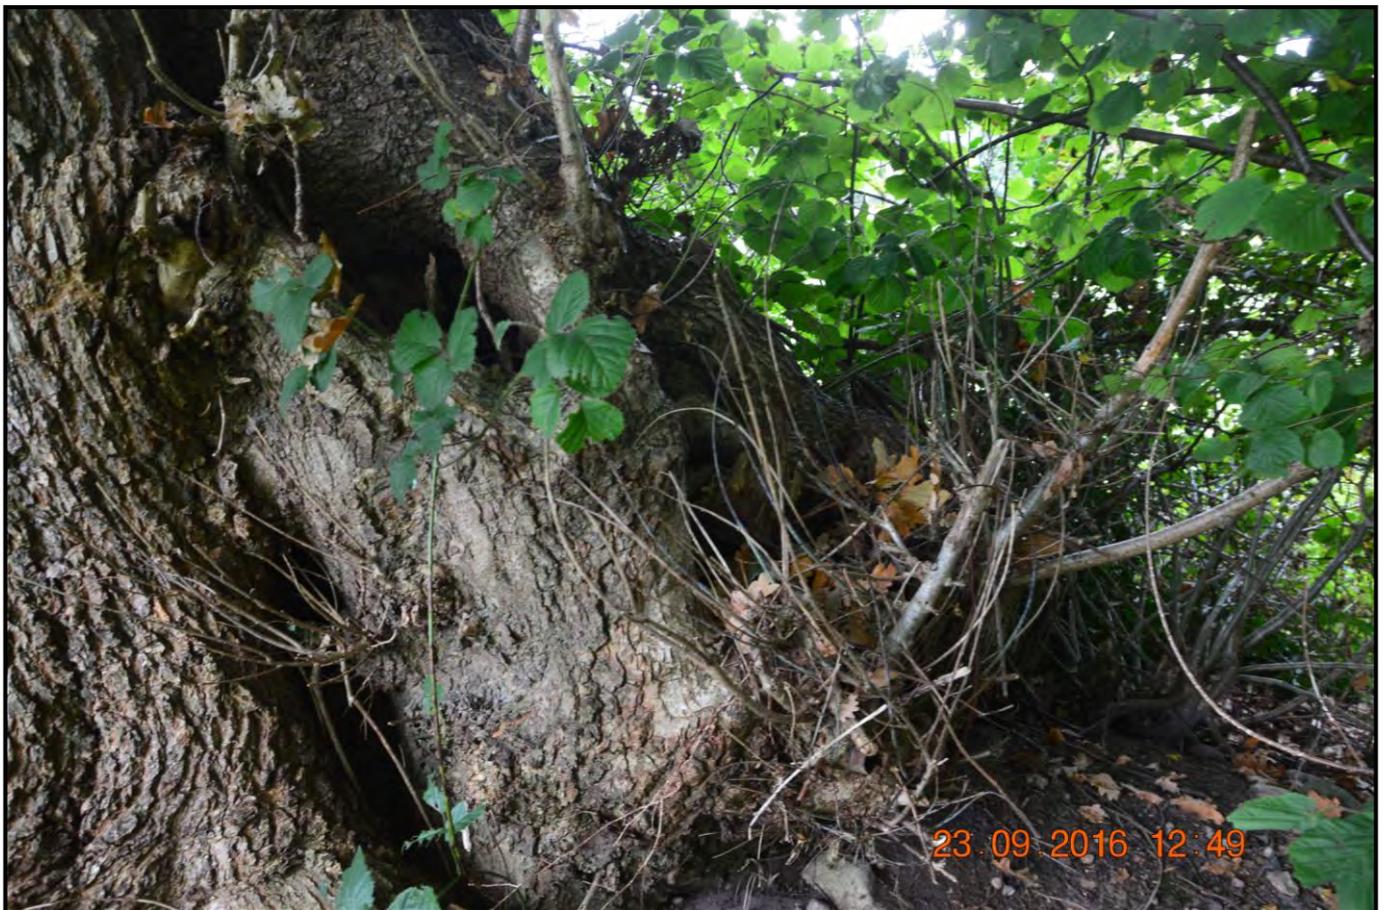
Bild-Nr. 12: BR. SO; Knick 2 mit Eiche Nr.9,

hier: bruchgefährdete Morschung am westl. Stammfuß

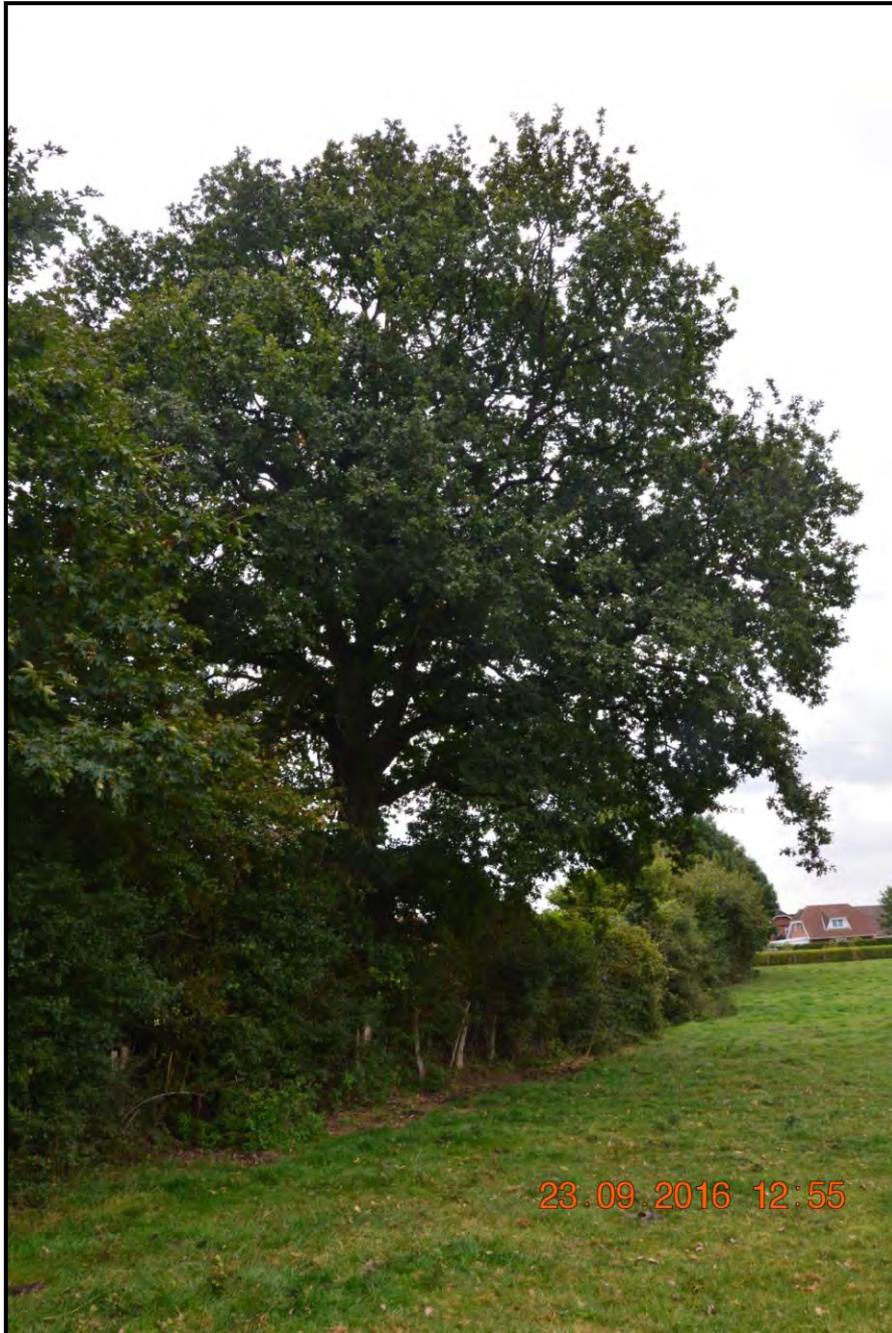
Bild-Nr. 13: BR. NO; Knick 2 mit Eiche Nr.10, hier:überlange bruchgefährdete Äste

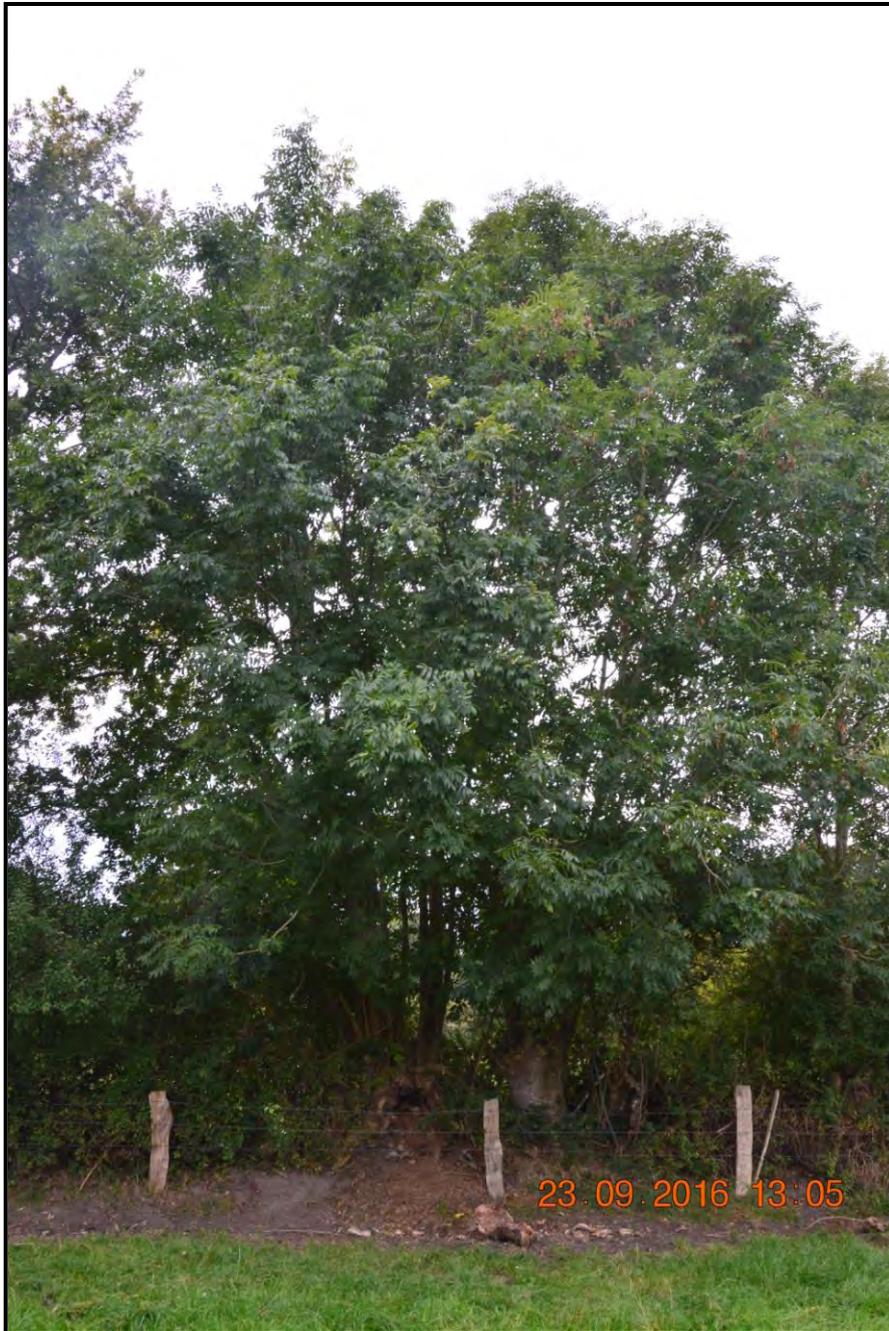
Bild-Nr. 14: BR. S; Knick 2 mit Kopf-Esche Nr.11

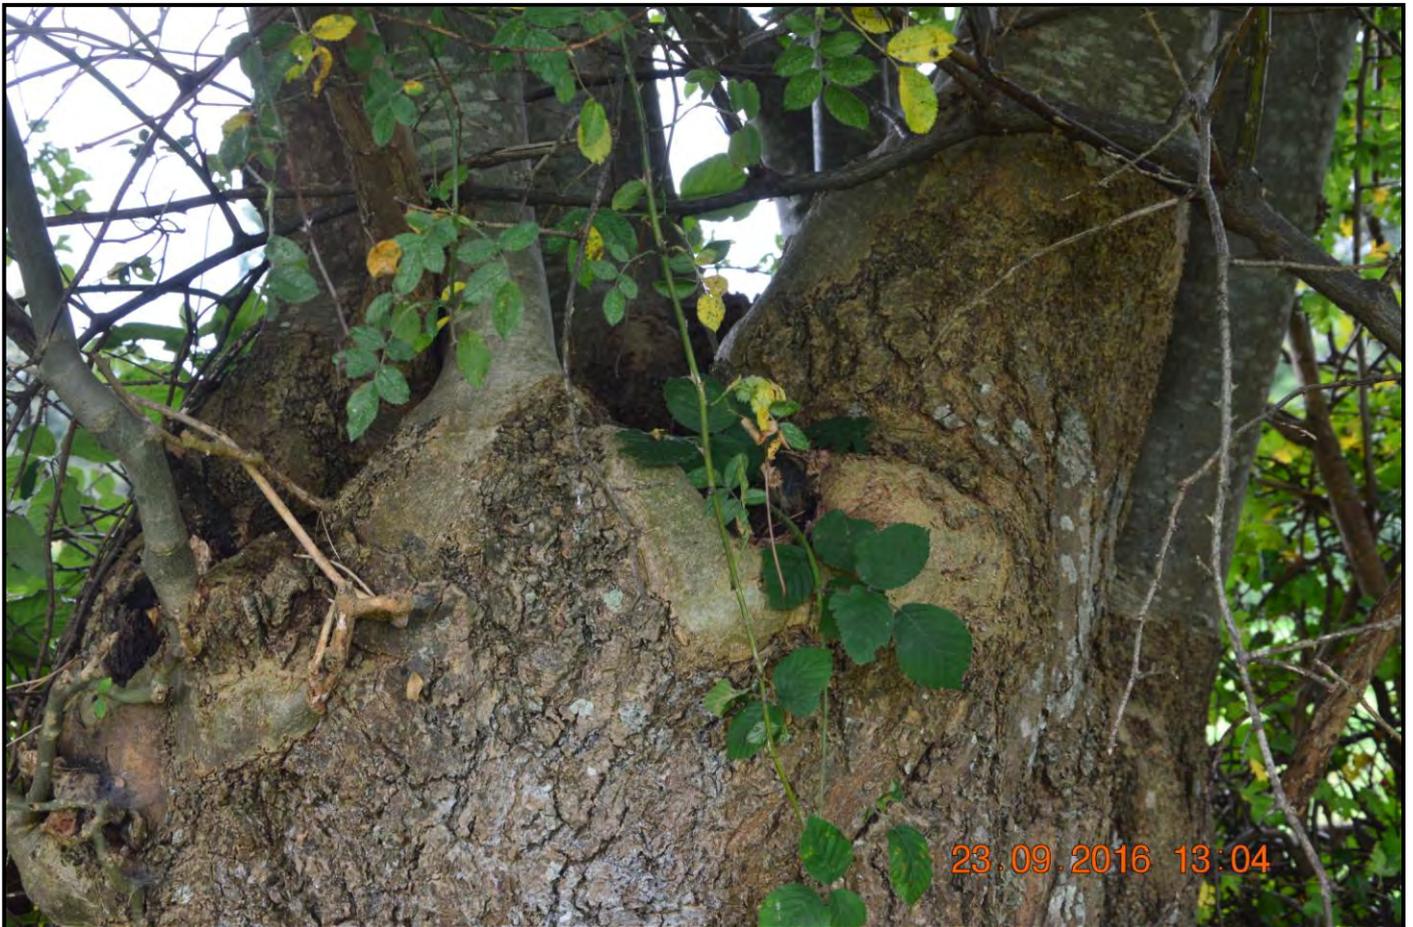
Bild-Nr. 15: BR. S; Knick 2 mit Kopf-Esche Nr. 11,
hier: Einmorschungen im Kopfbereich

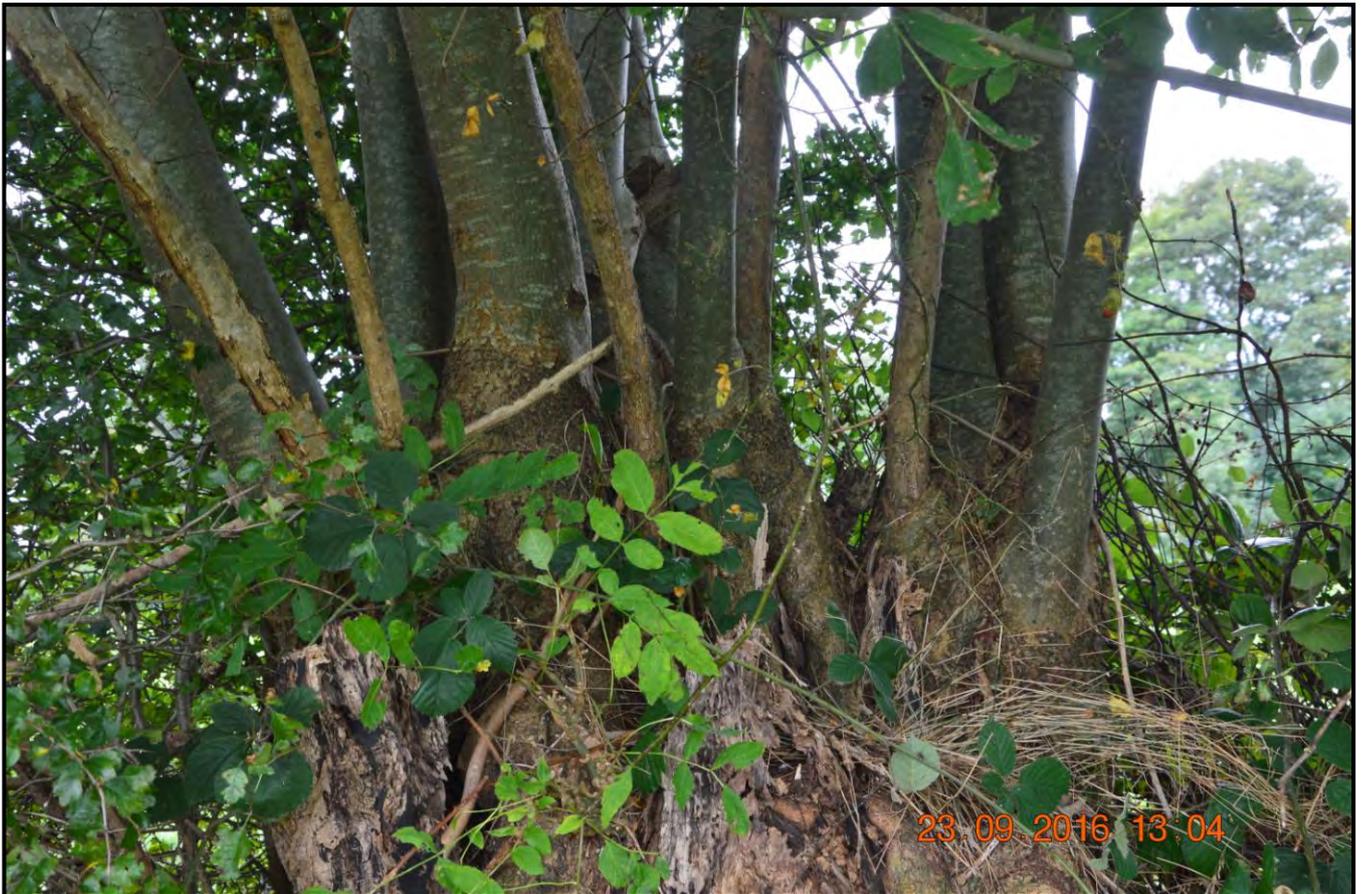
Bild-Nr. 16: BR. S; Knick 2 mit Kopf-Esche Nr. 12,
hier: Einmorschungen im Kopfbereich

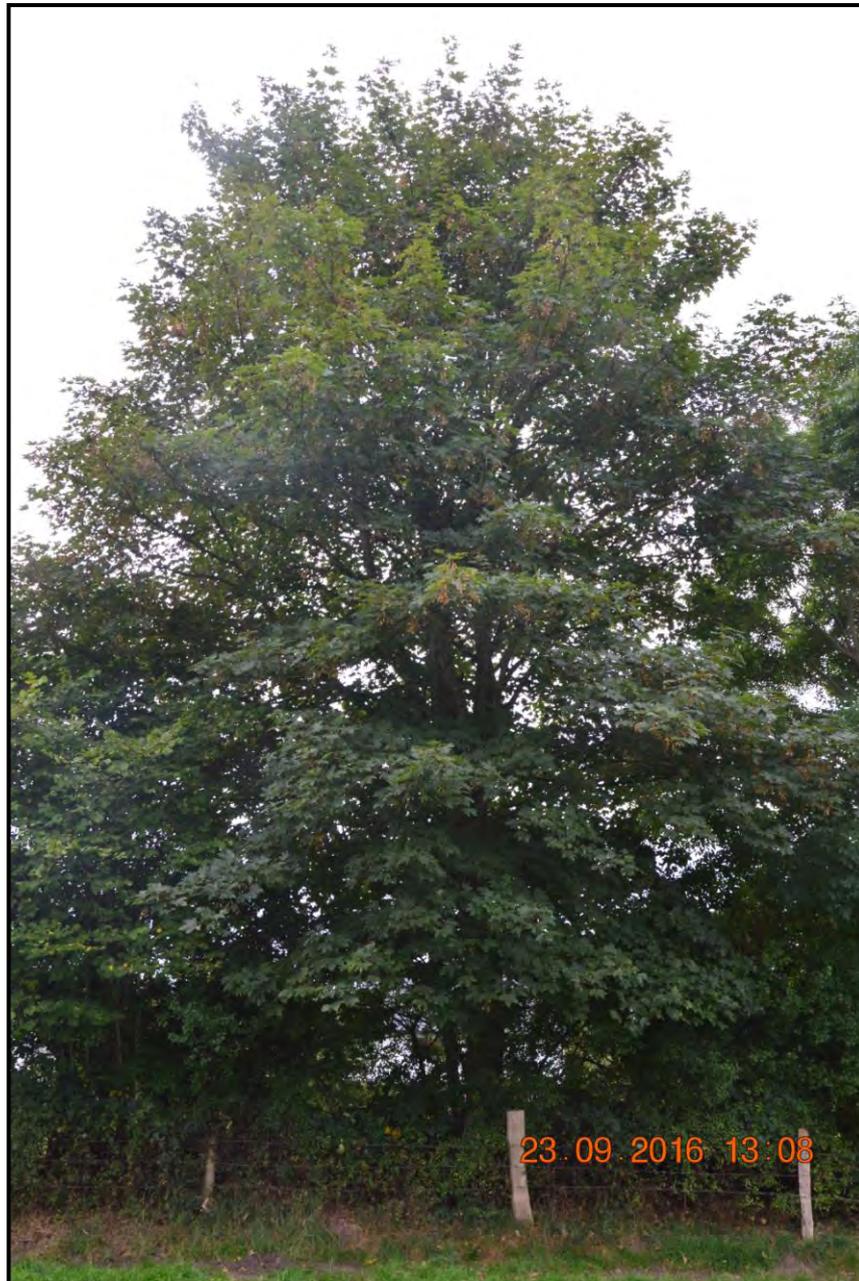
Bild-Nr. 17: BR. S; Knick 2 mit Berg-Ahorn Nr.13

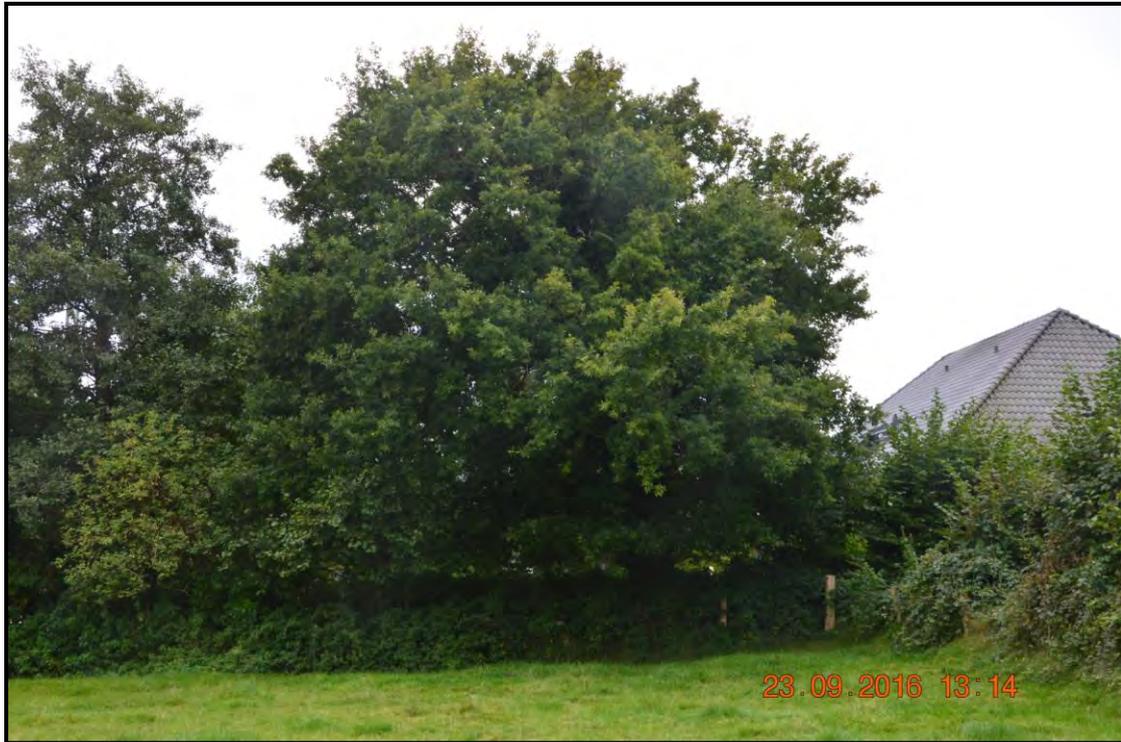
Bild-Nr. 18: BR. SW; Knick 4 mit Eiche Nr.19

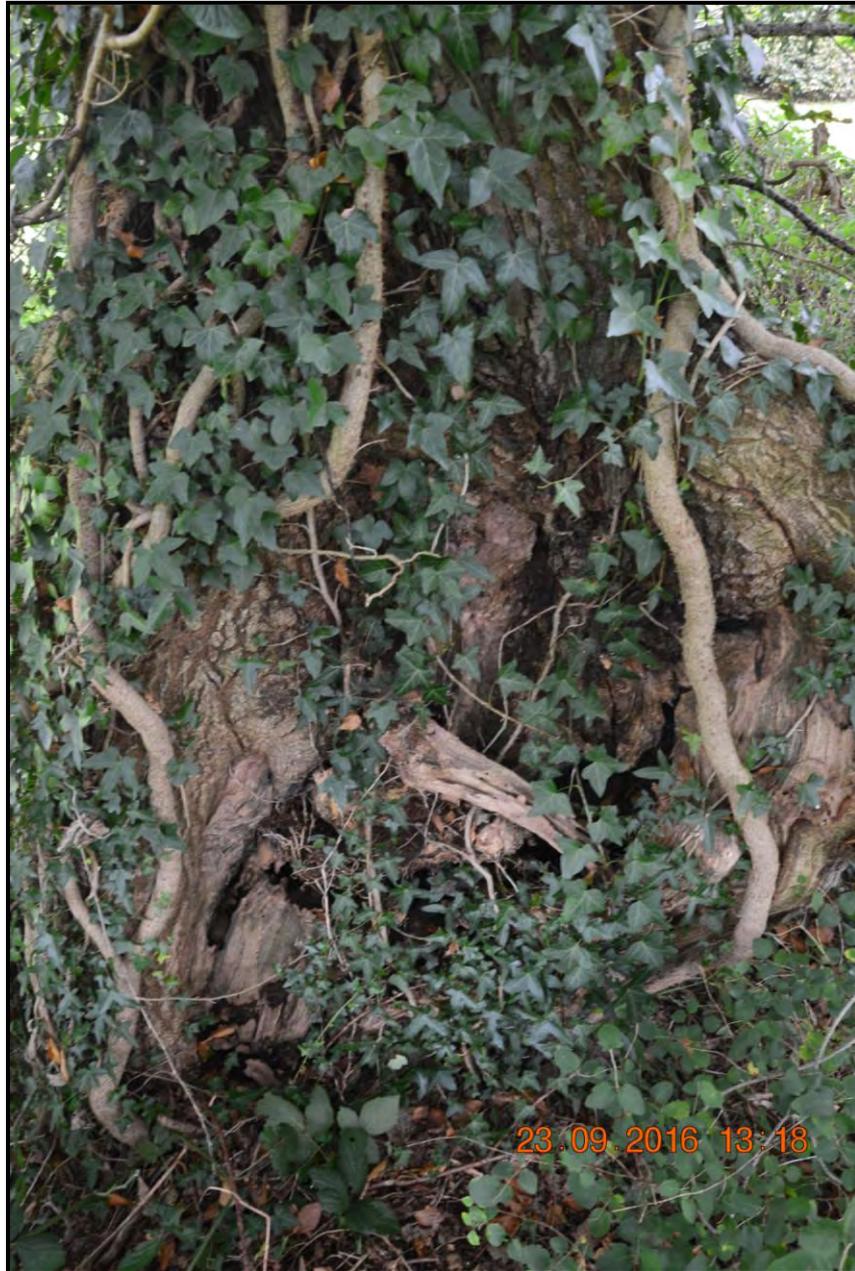
Bild-Nr. 19: BR. O; Knick 4 mit Eiche Nr.19, hier:bruchgefährdete Morschung am westl. Stammfuß
